# PROCES-VERBAL DE CONSTAT

Affaire Eric LAUNOY / Mme Sadije LATIFI

**PV DESCRIPTIF LE 26 FEVRIER 2024 A :**  
**2 Avenue de Champagne à 10390 CLEREY**

## PROCES VERBAL DESCRIPTIF

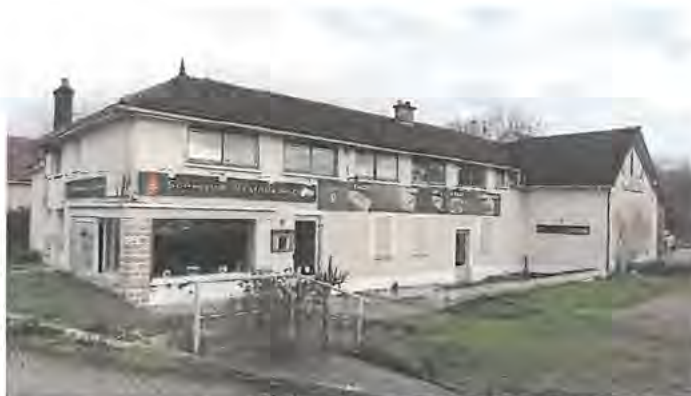
Je constate que ce bâtiment est doté d'un étage, avec enseignes  
commerciales sur sa façade avant et sur son pignon gauche ;  
Il comporte une fresque dessinée sur l'extrémité droite de sa façade avant.

Je mentionne la présence de deux portes d'entrée sur sa façade avant ; les  
fenêtres au rez de chaussée, y sont dotées de volets bois.

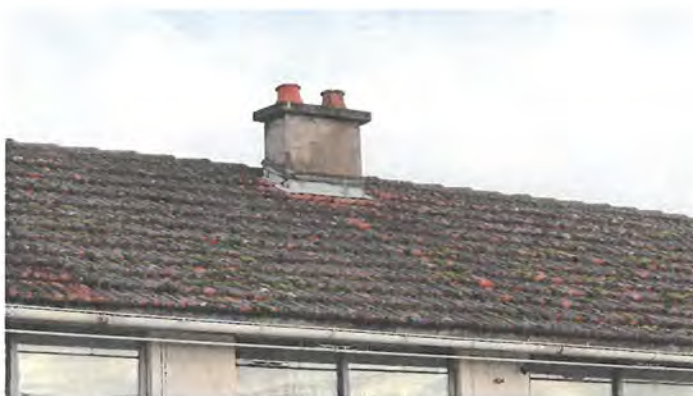
Je constate que la couverture de toiture côté façade avant, est pour l'essentiel en tuiles mécaniques anciennes, avec présence de mousses verdâtres.

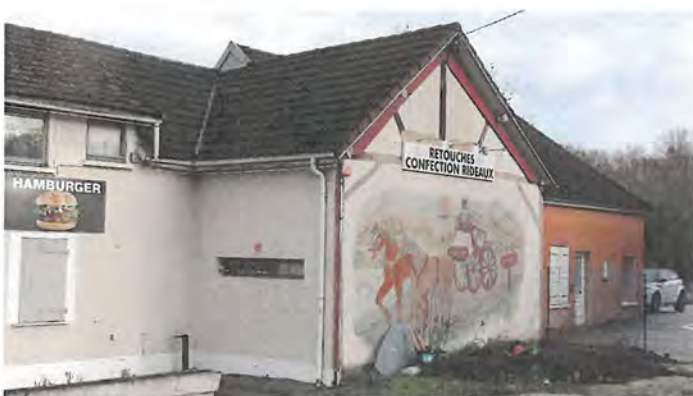
La couverture est de type tuiles modernes, au niveau de l'extrémité droite de la façade avant du bâtiment.

Je constate que l'extrémité droite de la façade avant, où figure la fresque, est lézardée.

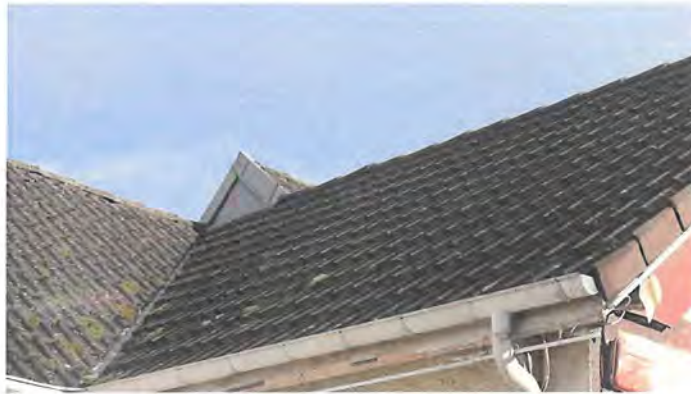
Des mousses verdâtres sont ici aussi visibles sur ce pan de toiture du bâtiment.

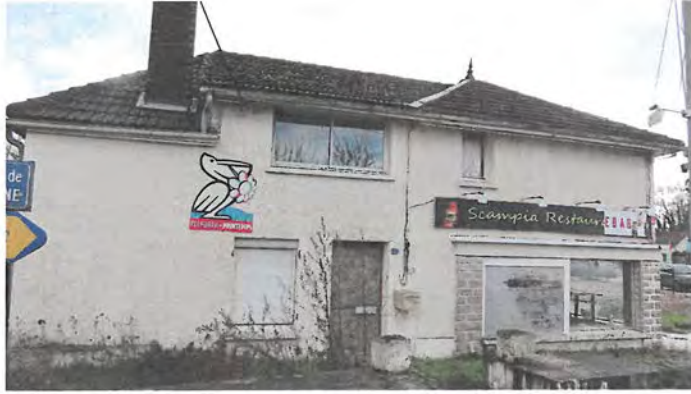
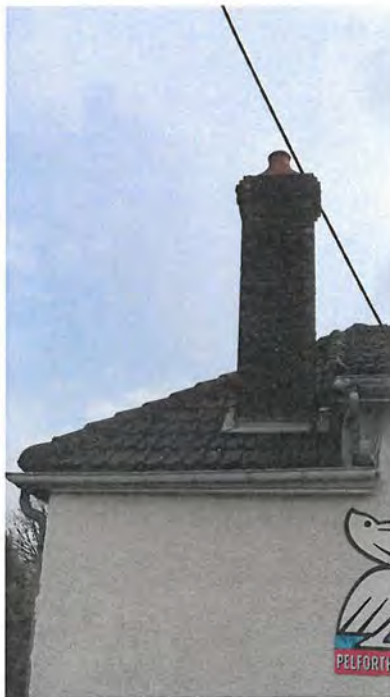
S'agissant du pignon gauche, situé lui aussi le long de la voie publique, je constate qu'il est fissuré, et qu'y figure une porte d'entrée, laquelle est actuellement condamnée.

Je constate que la couverture de toiture n'est pas uniforme : dotée de tuiles mécanique moderne sur l'extrémité gauche, et de tuiles mécaniques anciennes avec présence de mousses verdâtres, pour le reste de ce pan de toiture.

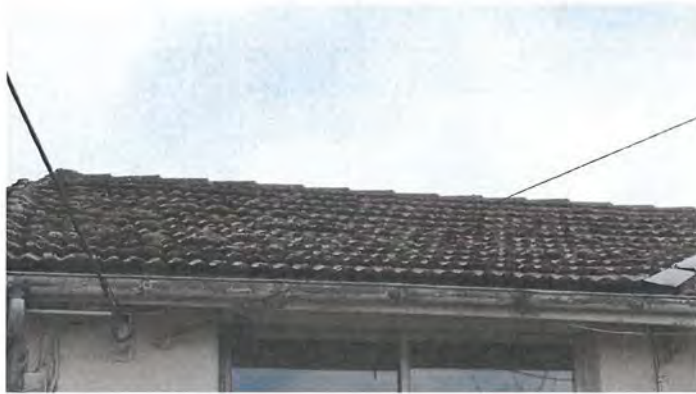
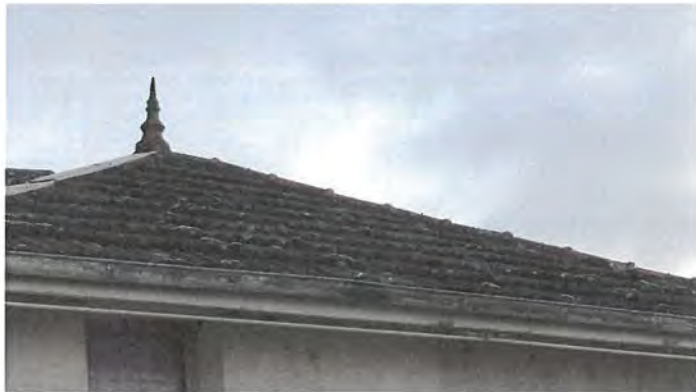
Observant l'extrémité gauche de la façade arrière du bâtiment, je constate que celle-ci est en briques.

Je constate que la couverture de la façade arrière est de type tuiles mécaniques modernes, et note la présence de mousses verdâtres.

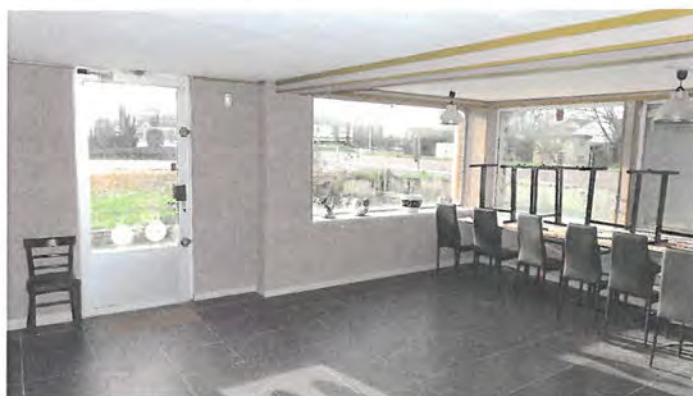
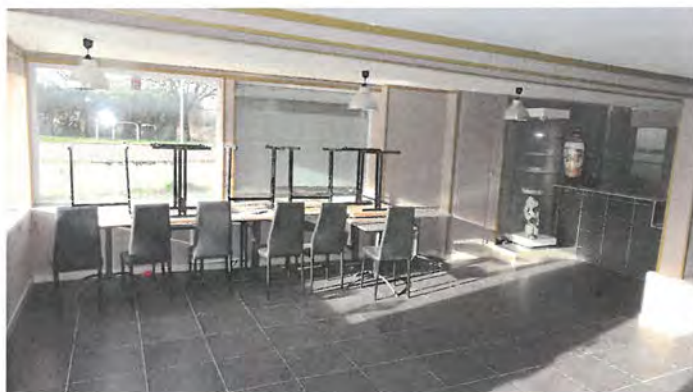
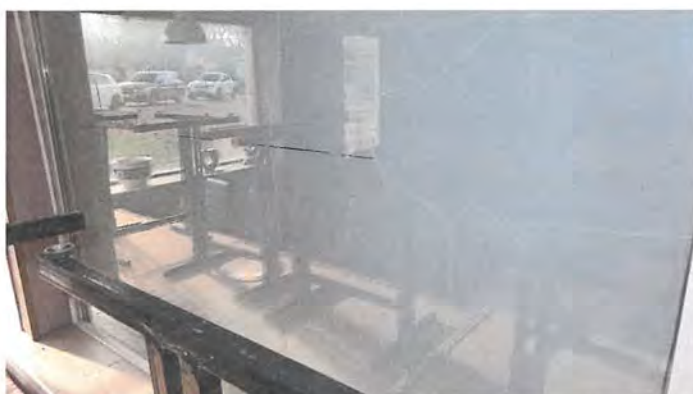
A droite de sa porte d'entrée extérieur, figurent trois grandes baies vitrées, dont une est multi fissurée ; celle côté cour en bois est à simple vitrage, les autres, en alu, sont à double vitrage.

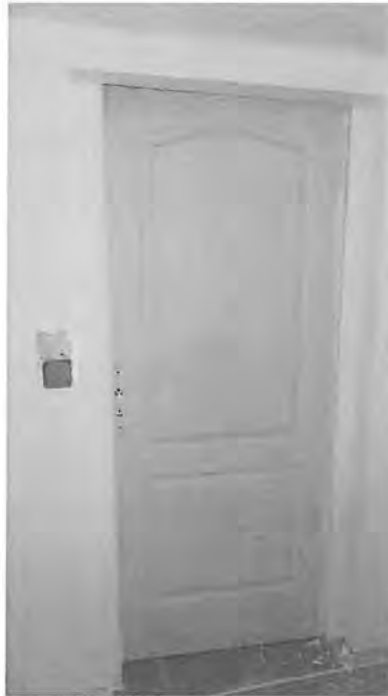
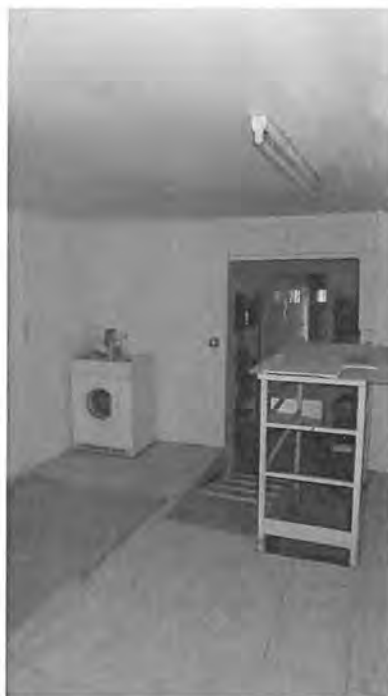
Deux portes sans poignée, actuellement condamnées, séparent la réserve de la grange voisine.

Je note que murs et plafond sont peints, avec traces sombres de moisissures sur la toile fibre de verre du pan incliné et sur un pan de mur. Un pan de mur est recouvert de papier peint, tandis qu'un autre en cours d'isolation, est dépourvu de placo en attente de pose.

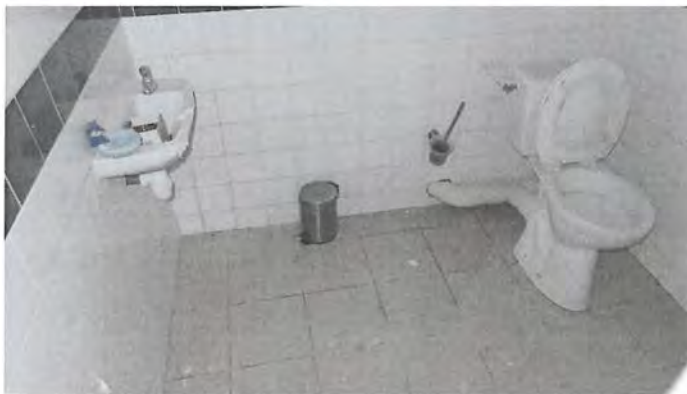
Je mentionne la présence d'un petit lavabo en émail blanc avec mitigeur, et celle d'une cuvette de wc sale, avec chausse d'eau.

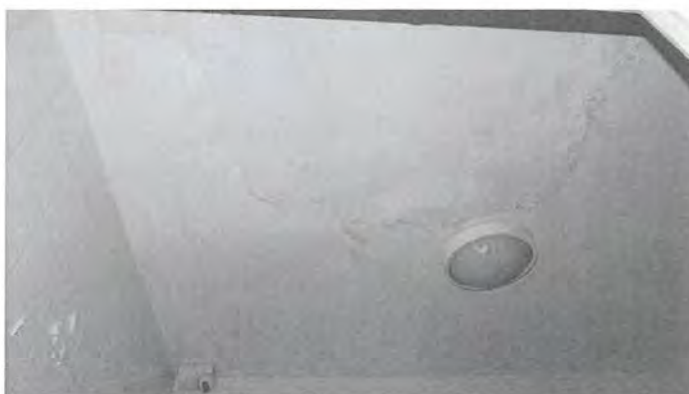
Je constate que le plafond dégradé, a été sommairement remis en état ; un point lumineux y figure.

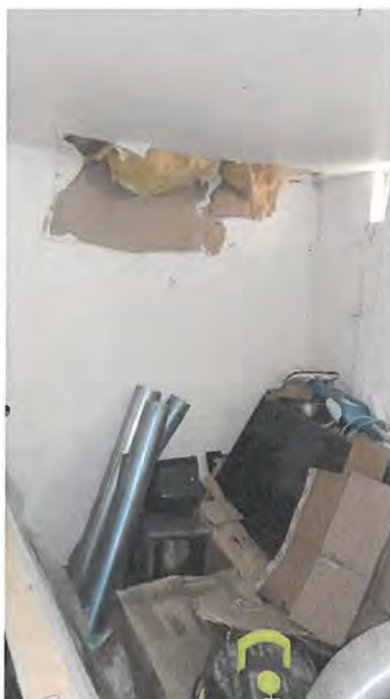
Je constate que le placo du plafond est crevé, laissant apparaître un trou béant d'où pend de la laine de verre ; un point lumineux y figure.

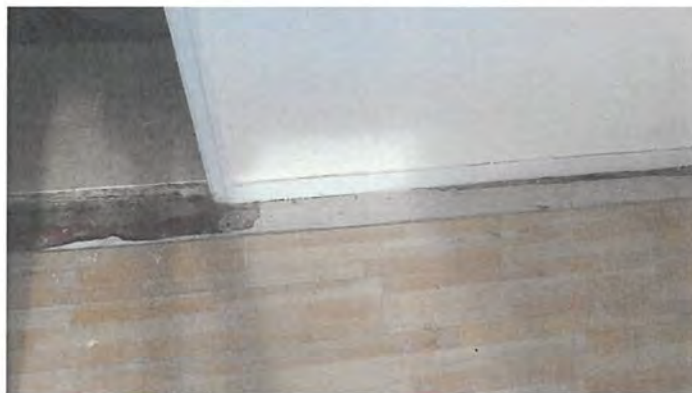
Le parquet flottant est sale et tâché, non achevé.

Le radiateur électrique raccordé à un câble du mur, est posé au sol.

Je note qu'une prise électrique est arrachée.

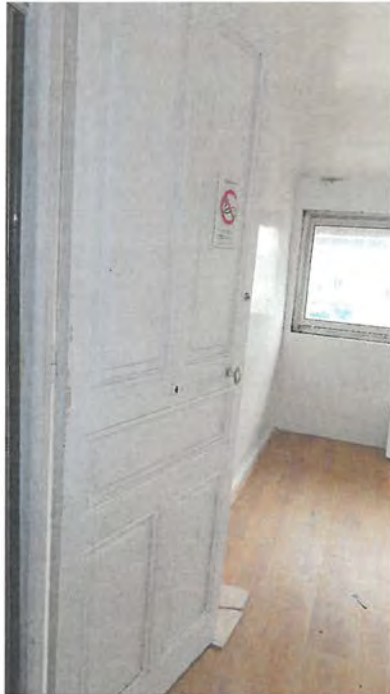
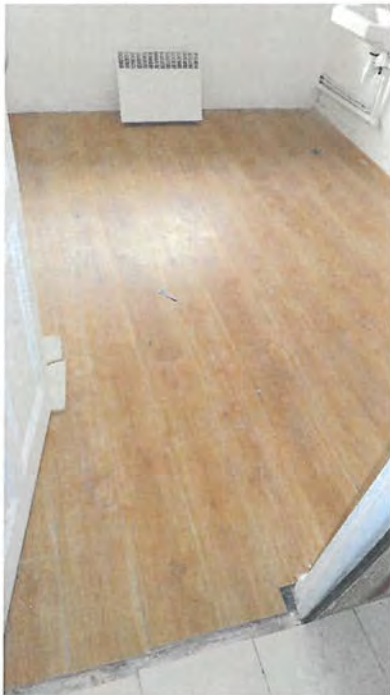
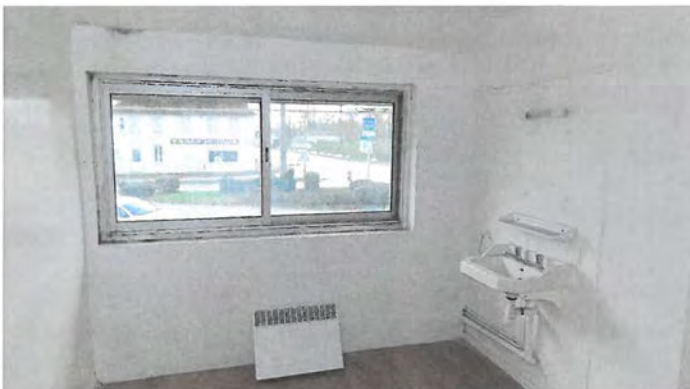
La fenêtre alu à deux parois coulissantes, double vitrage, est ancienne et ne peut être totalement fermée ; des traces sombres de moisissures sont visibles au-dessus de celle-ci, sur sa gauche, sous plafond.

Le plafond peint laisse apparaître les traces d'un dégât des eaux ; un point lumineux y figure.

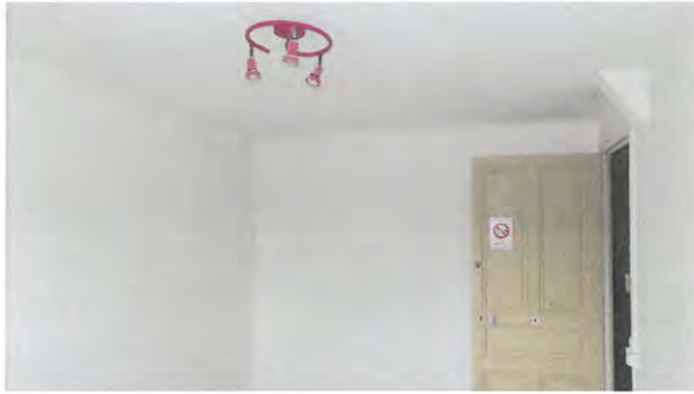
Un évier inoc avec égouttoir, crasseux, et petit placard de rangement sommaire à deux portes situé en dessous.

Les traces d'un dégât des eaux sont visibles sur le plafond peint ; un point lumineux y figure.

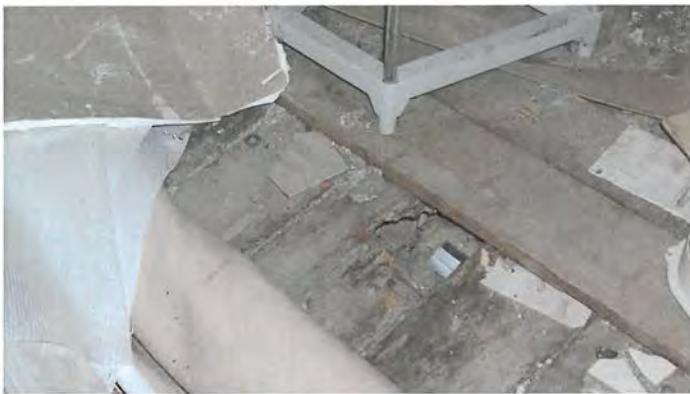
Je constate que le plancher est ancien, vétuste.

Je constate que des travaux d'isolation de ses murs ont débuté, avec laine de verre, rails pour placo.

Je note que la toiture n'est pas isolée.
