DOSSIER DE DIAGNOSTICS TECHNIQUES

Réf dossier n° 1402441

2, avenue de Champagne

10390 CLEREY

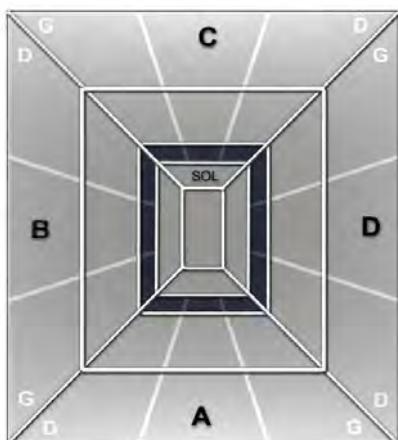
SCHEMA TYPE DE LA PIECE

Mur A : Mur d'accès à la pièce
 Mur B : Mur gauche
 Mur C : Mur du fond
 Mur D : Mur droit

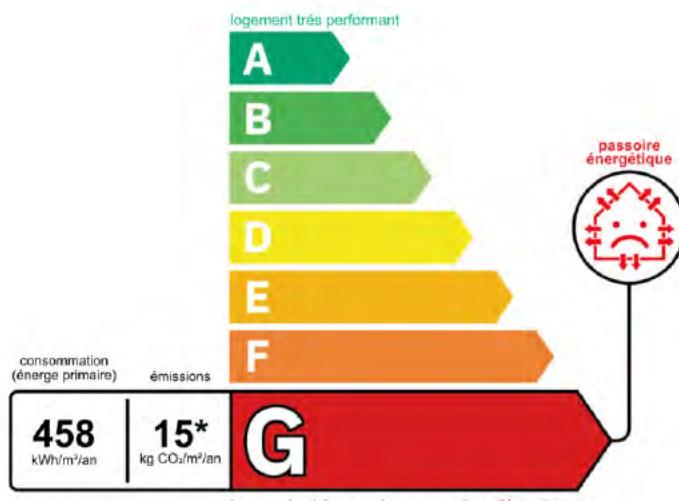
Performance énergétique

Le niveau de consommation énergétique dépend de l'isolation du logement et de la performance des équipements.
Pour l'améliorer, voir pages 5 à 8.
