# PROCES-VERBAL DE CONSTAT

Affaire Eric LAUNOY / Mme Sadije LATIFI

**PV DESCRIPTIF LE 26 FEVRIER 2024 A :**  
**2 Avenue de Champagne à 10390 CLEREY**

## PROCES VERBAL DESCRIPTIF

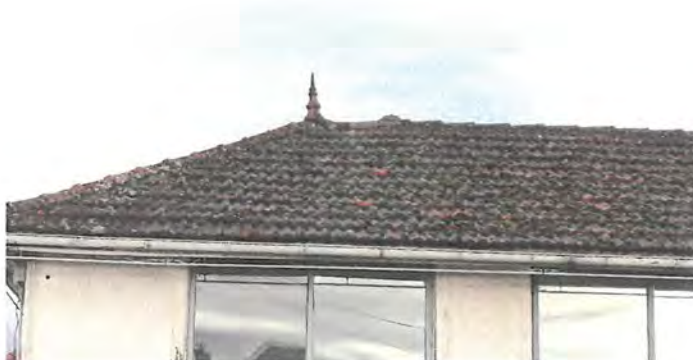
Je constate que la couverture de toiture côté façade avant, est pour l'essentiel en tuiles mécaniques anciennes, avec présence de mousses verdâtres.

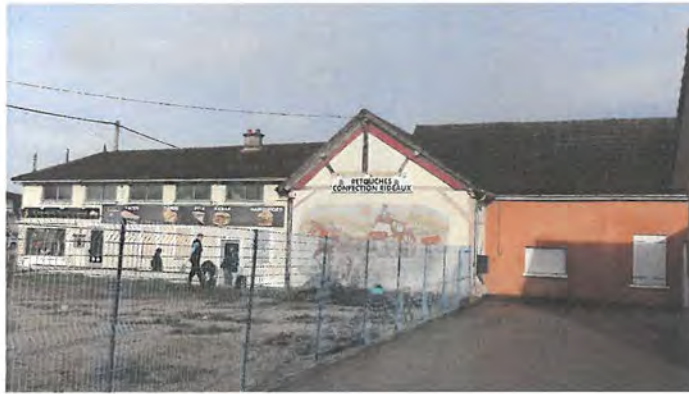
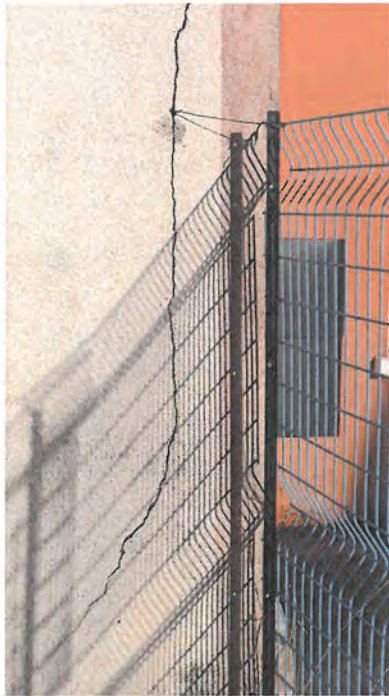
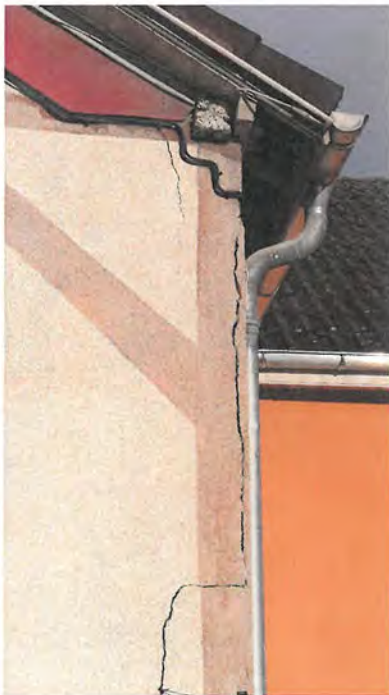
Je constate que l'extrémité droite de la façade avant, où figure la fresque, est lézardée.

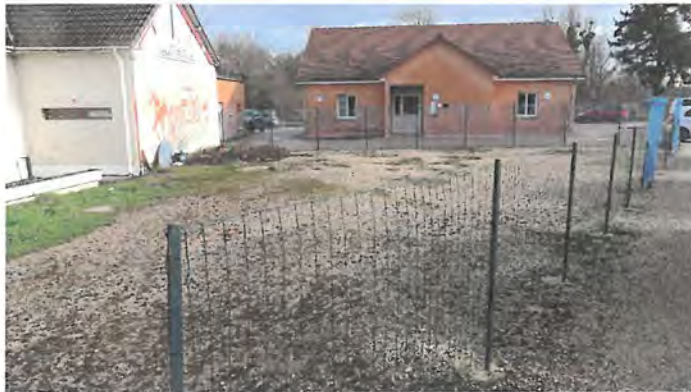
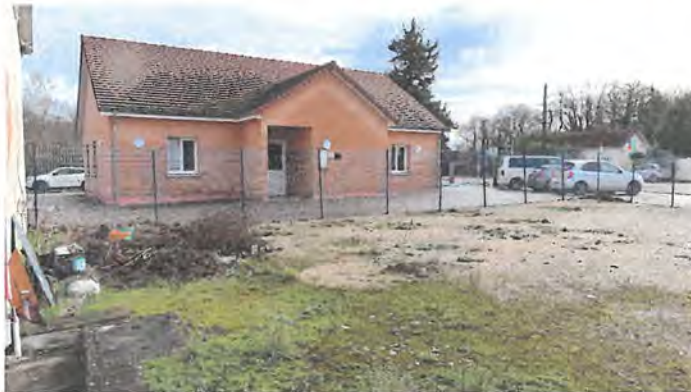
Des mousses verdâtres sont ici aussi visibles sur ce pan de toiture du bâtiment.

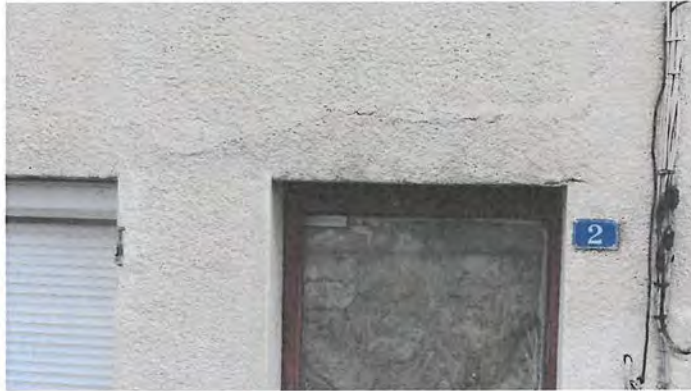
S'agissant du pignon gauche, situé lui aussi le long de la voie publique, je constate qu'il est fissuré, et qu'y figure une porte d'entrée, laquelle est actuellement condamnée.

Je constate que la couverture de toiture n'est pas uniforme : dotée de tuiles mécanique moderne sur l'extrémité gauche, et de tuiles mécaniques anciennes avec présence de mousses verdâtres, pour le reste de ce pan de toiture.

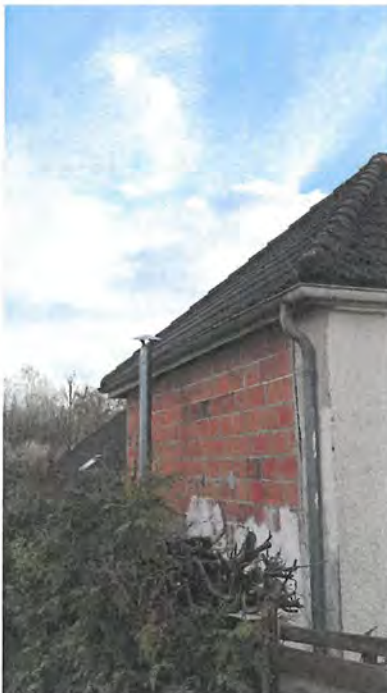
Je constate que la couverture de la façade arrière est de type tuiles mécaniques modernes, et note la présence de mousses verdâtres.

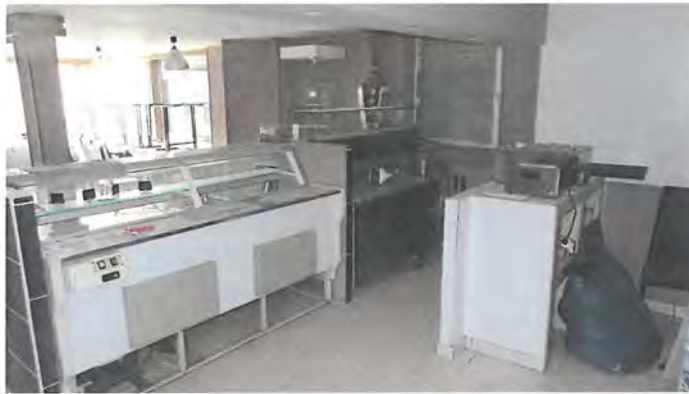
Je mentionne la présence d'une grande hotte inox apparemment en panne, et celle d'une clim réversible voisine, toutes réserves étant émises quant à leur fonctionnement.

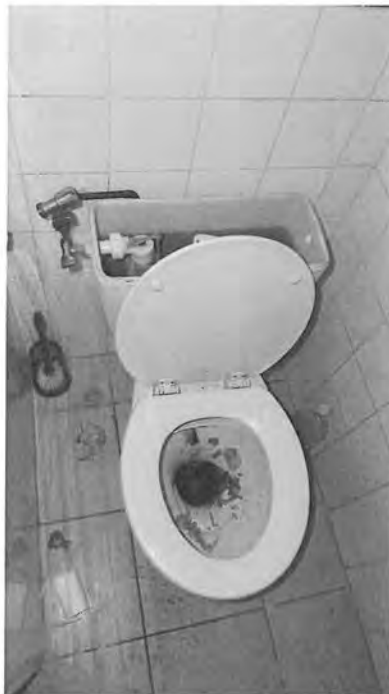
La cuvette des wc est souillée, et la chasse d'eau est dépourvue de son couvercle.

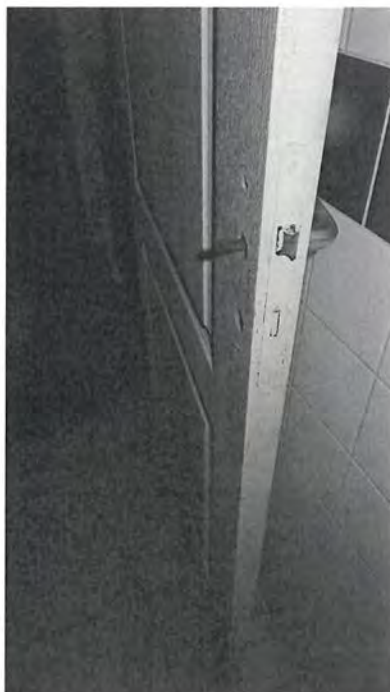
Sa porte d'accès est dépourvue de poignée sur sa face interne.

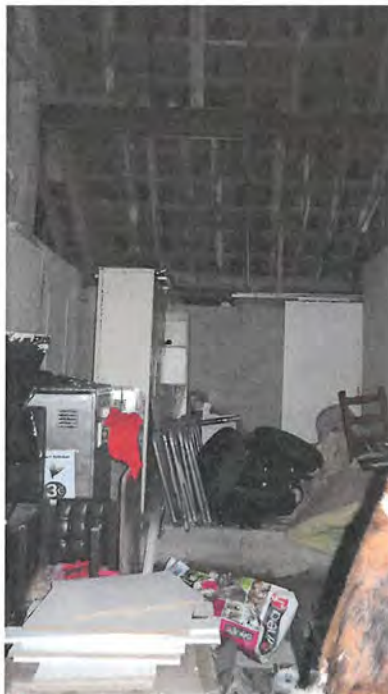
Je constate que des travaux d'isolation de ses murs ont débuté, par l'apposition de laine de verre, avec rails pour mise en place de plaques de placo.

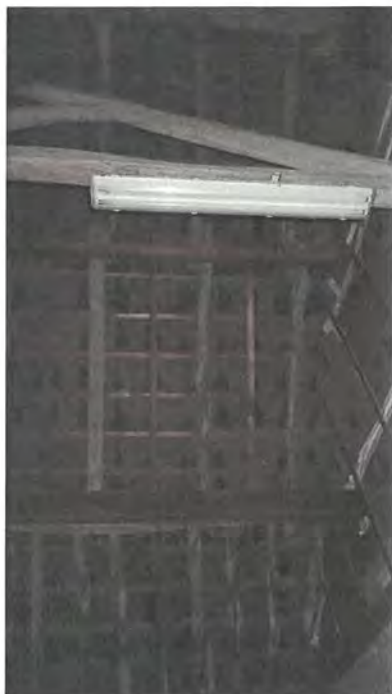
Je constate que cet espace est doté d'éclairage électrique.  
J'observe que la toiture, à charpente bois, n'est pas isolée.

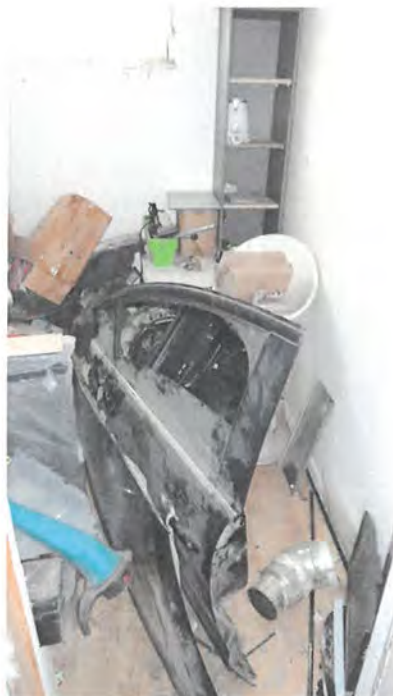
Le sol est recouvert d'un lino vétuste.

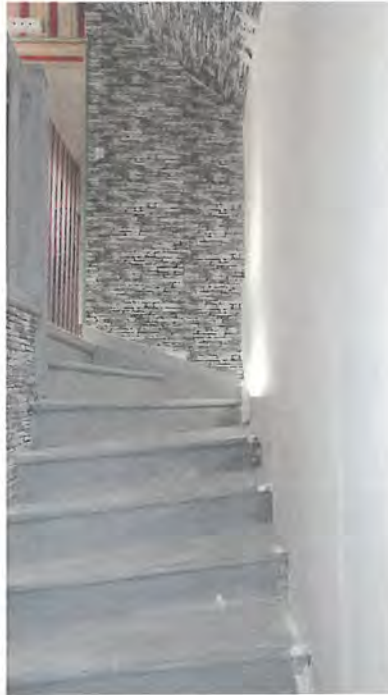
Je constate que le papier peint mural est sommairement posé, avec traces blanches par endroits, et se décolle.

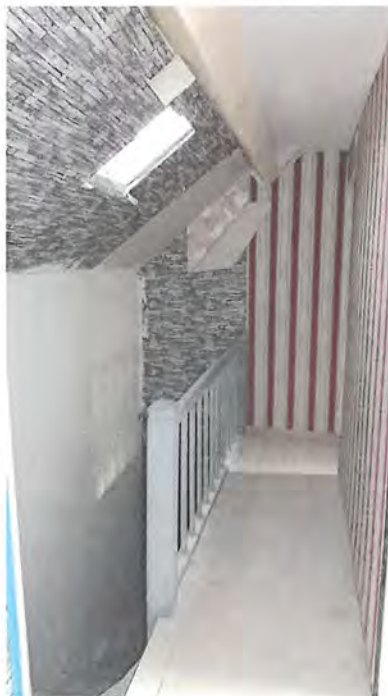
Son sol est carrelé, ses murs recouverts de papier peint ; il est doté de lucarnes et son plafond peint, est sali.

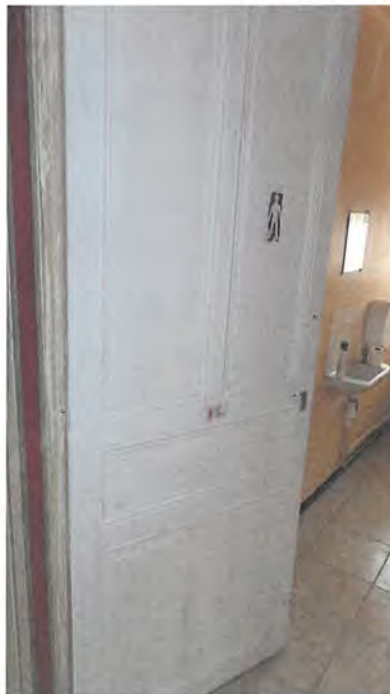
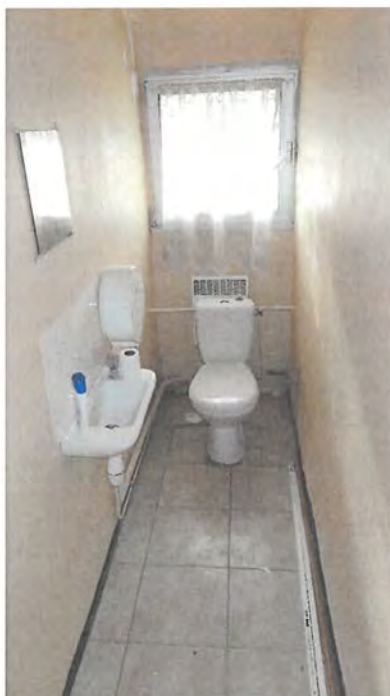
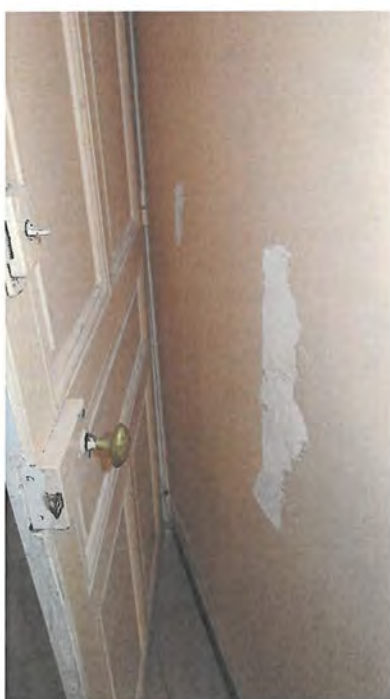
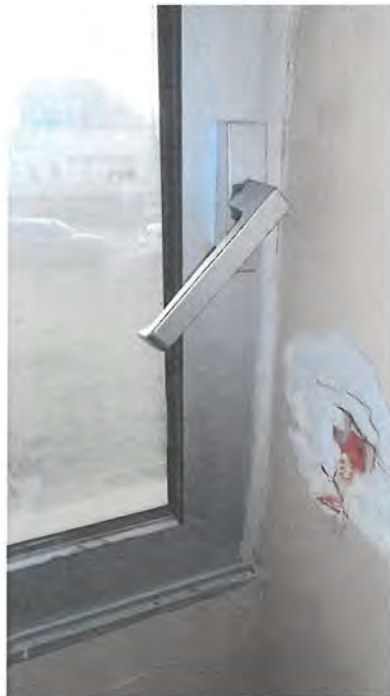
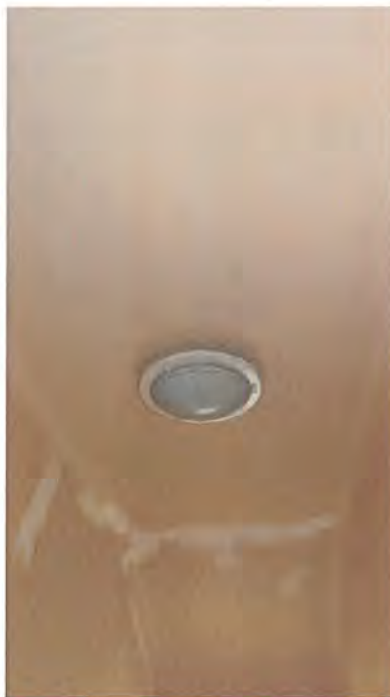
**WC :**

Je note que le sol est carrelé et les murs peints, avec traces blanches et un éclat au sein du mur.

Je note la présence d'un petit lavabo en émail blanc, et celle d'une cuvette de wc avec chasse d'eau.

Je note la présence d'un petit radiateur électrique mural.

La fenêtre alu est à double vitrage.

Le plafond peint est à l'état d'usage ; un point lumineux y figure.

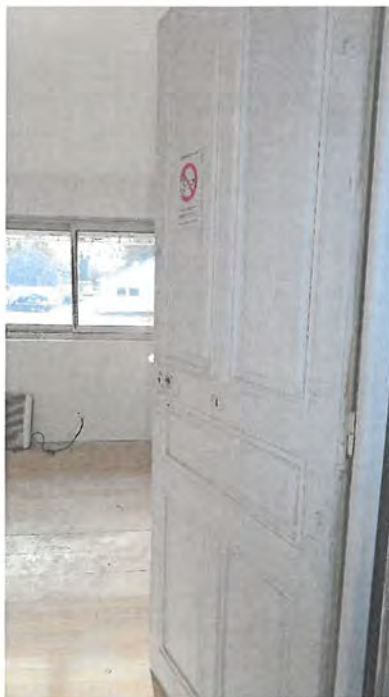
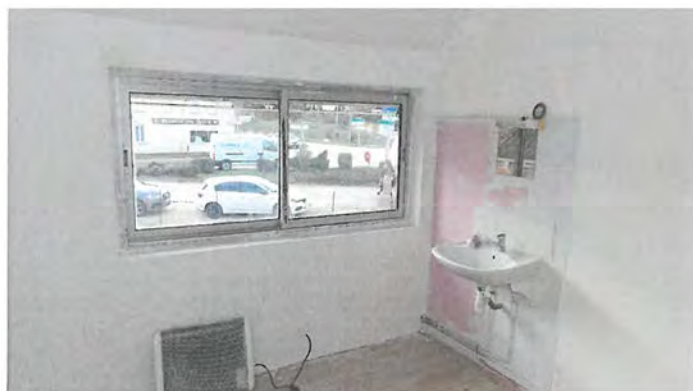
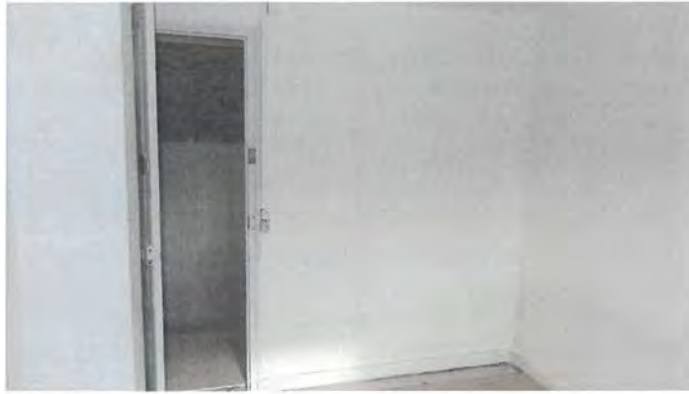
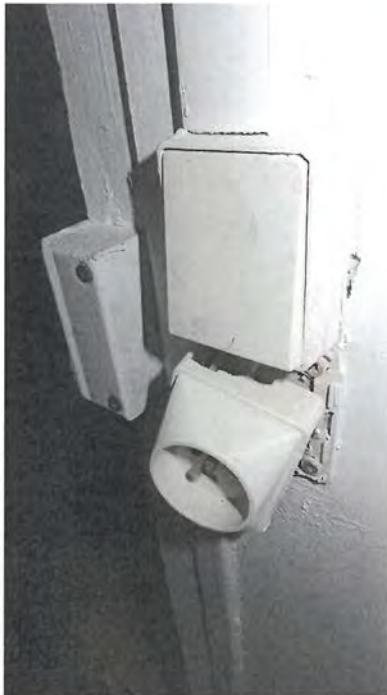
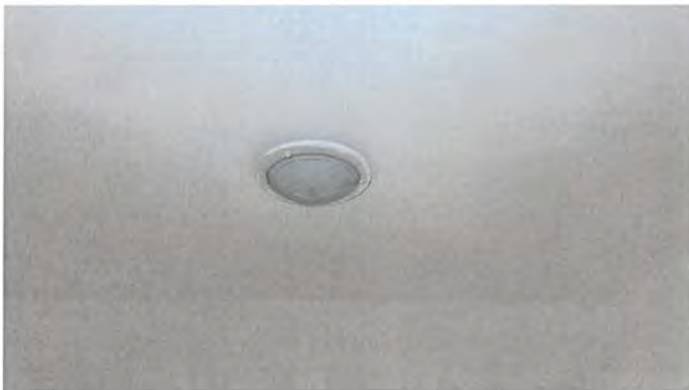
### **CHAMBRE 1 :**

Sa porte d'accès sommairement peinte, est dépourvue de poignée.

Le parquet flottant est sale et tâché, non achevé.

Je note que les murs n'ont pas été entièrement peints en blanc.

Le radiateur électrique raccordé à un câble du mur, est posé au sol.

La fenêtre alu à deux parois coulissantes, double vitrage, est ancienne.

Je note qu'une prise électrique est arrachée.

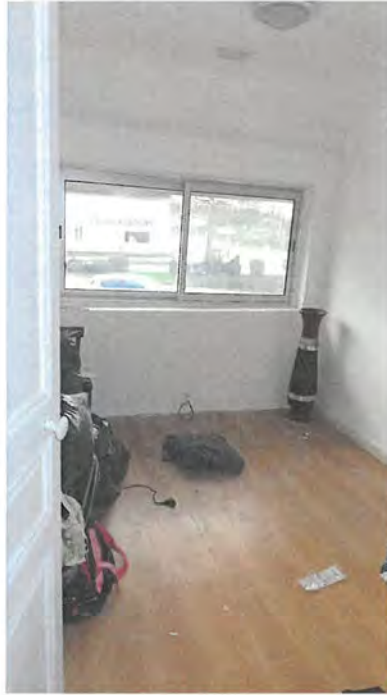
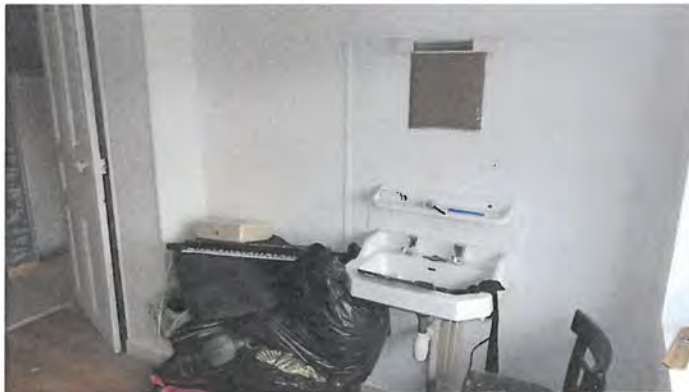
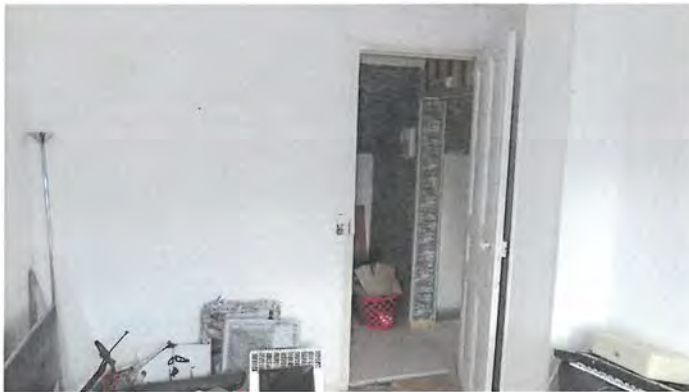
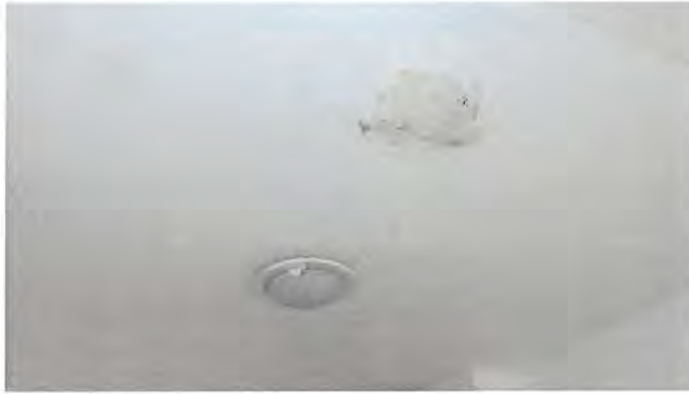
### **CHAMBRE 2 :**

Le parquet flottant est sale et tâché.

Je constate l'absence de radiateur mural, seul le câble électrique est présent sous la fenêtre alu.

La fenêtre alu à deux parois coulissantes, double vitrage, est ancienne.

Le plafond peint comporte les traces d'un dégât des eaux ; un point lumineux y figure.

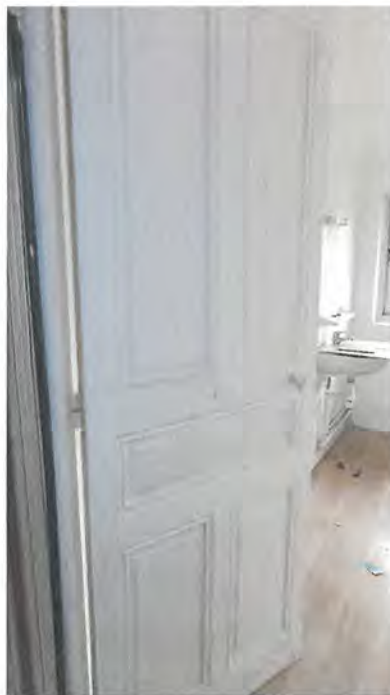
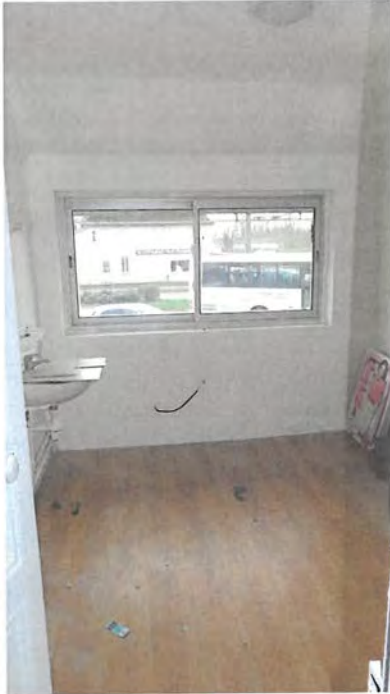
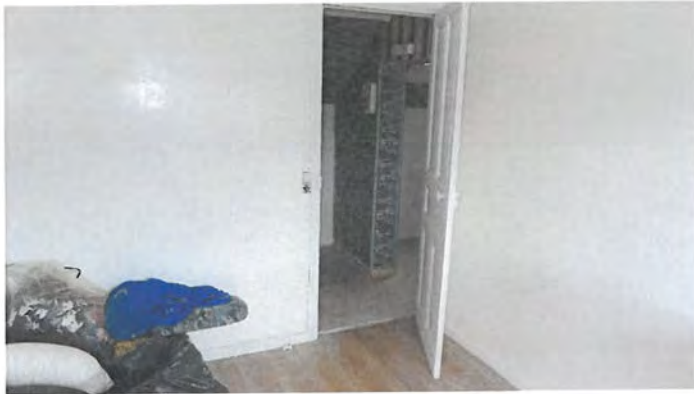
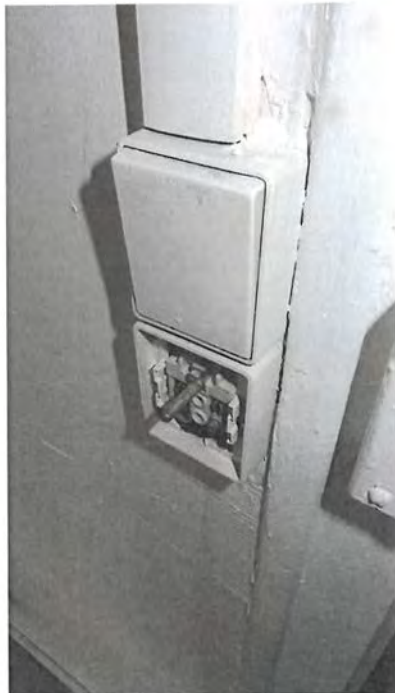
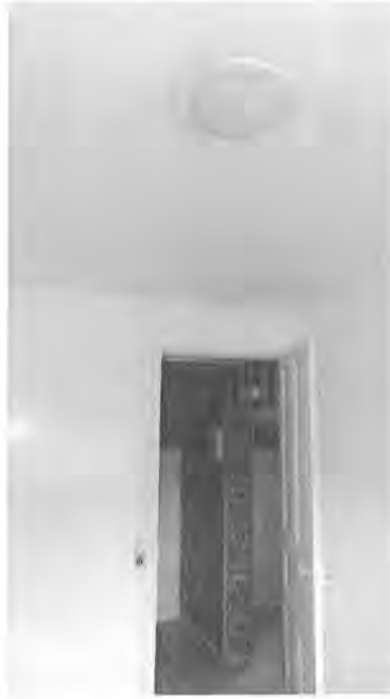
### **CHAMBRE 3 :**

Le parquet flottant est sale et tâché.

Je constate l'absence de radiateur mural, seul le câble électrique est présent sous la fenêtre alu.

La fenêtre alu à deux parois coulissantes, double vitrage, est ancienne.

Je remarque qu'une prise électrique est cassée.

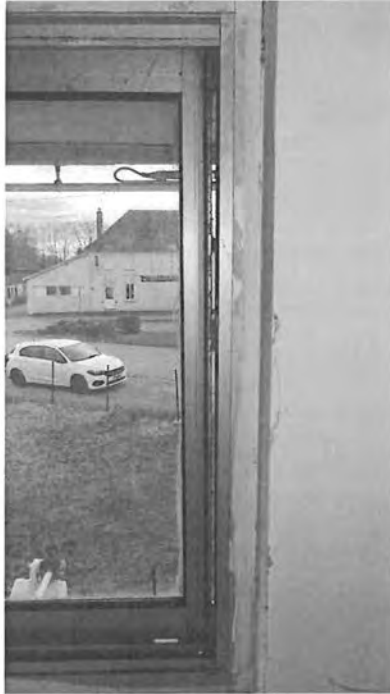
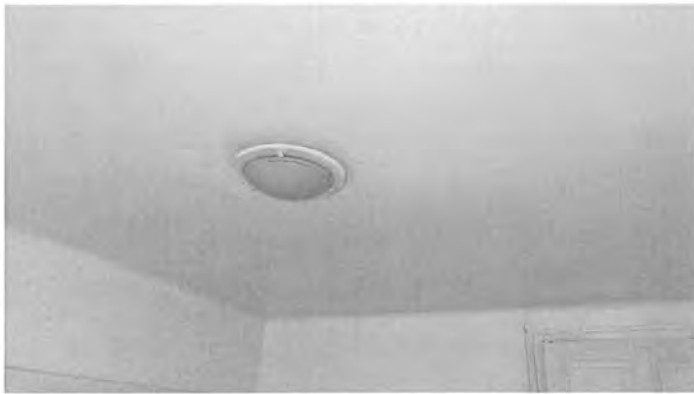
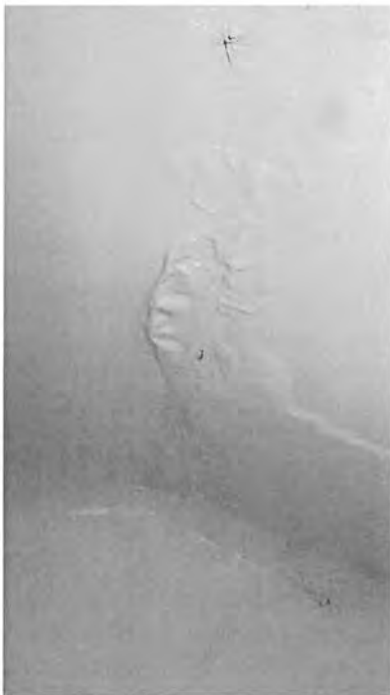
#### **CHAMBRE 4 :**

Le parquet flottant est sale.

Je constate que le radiateur électrique est posé au pied du mur.

La fenêtre alu à deux parois coulissantes, double vitrage, est ancienne et ne peut être totalement fermée ; des traces sombres de moisissures sont visibles au-dessus de celle-ci, sur sa gauche, sous plafond.

Le plafond peint laisse apparaître les traces d'un dégât des eaux ; un point lumineux y figure.

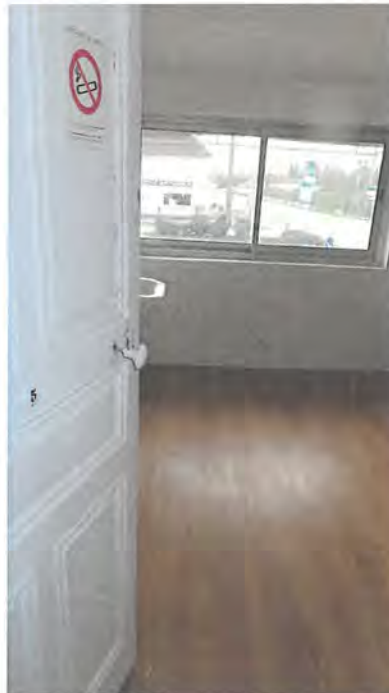
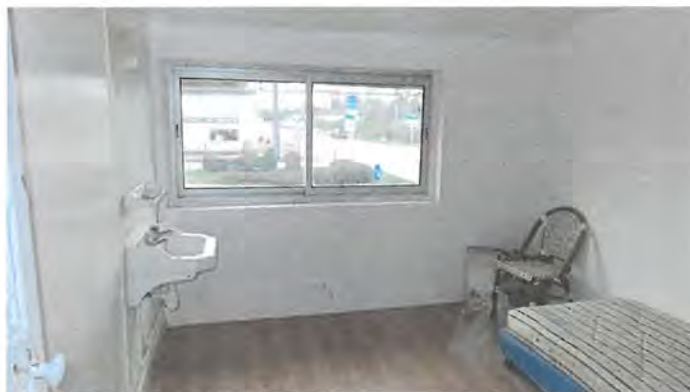
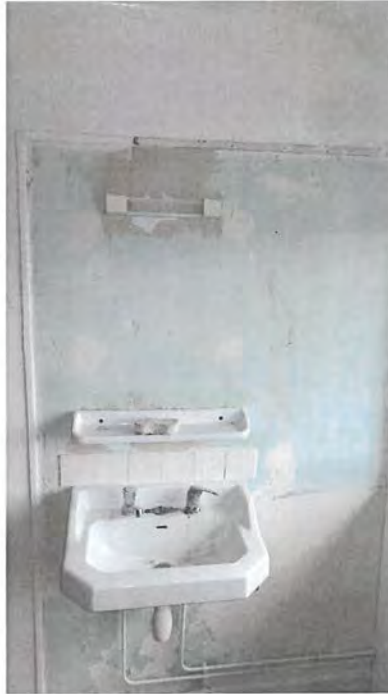
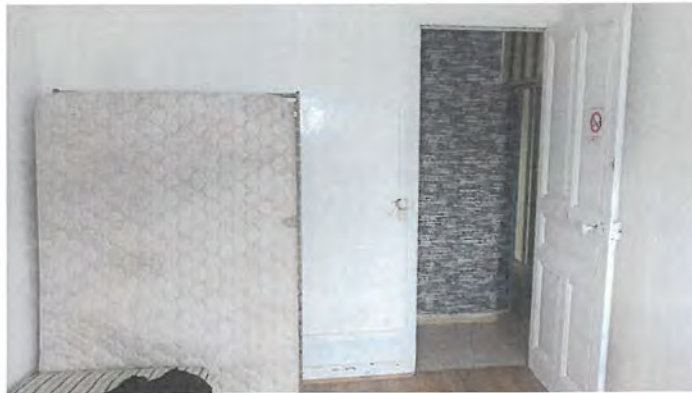
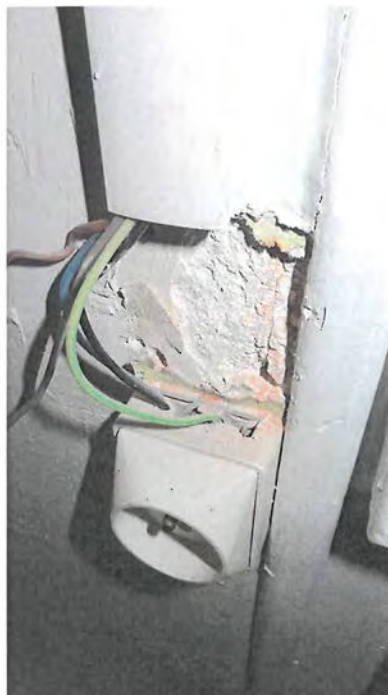
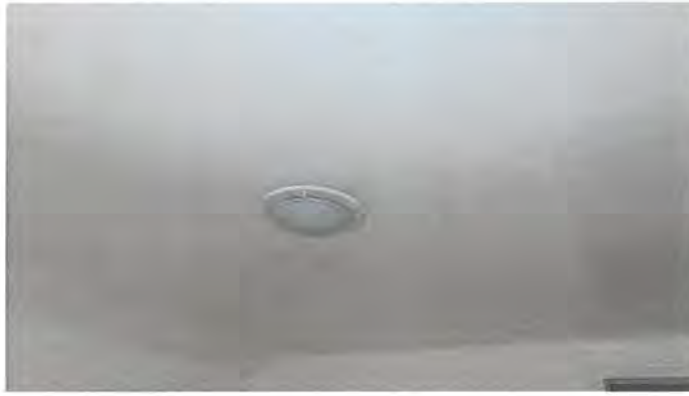
### **CHAMBRE 5 :**

Le parquet flottant est sale.

Je note que les murs sont en partis peints en blanc.

Je constate l'absence de radiateur électrique, seul le câble électrique sortant du mur est présent.

Je note que des fils électriques sortants d'une prise murale, sont apparents.

La fenêtre alu à deux parois coulissantes, double vitrage, est ancienne.

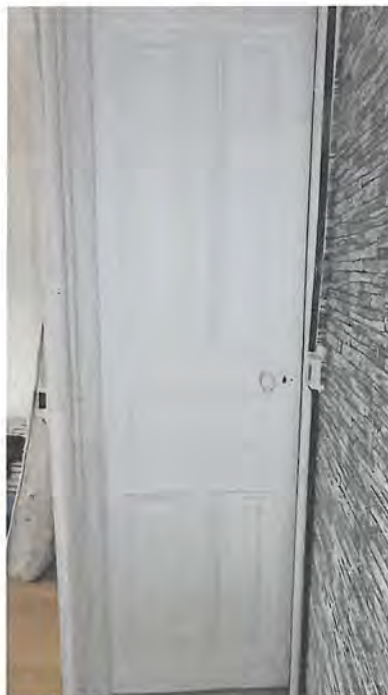
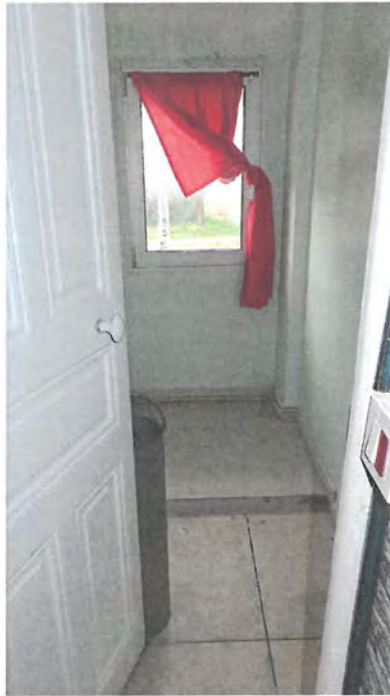
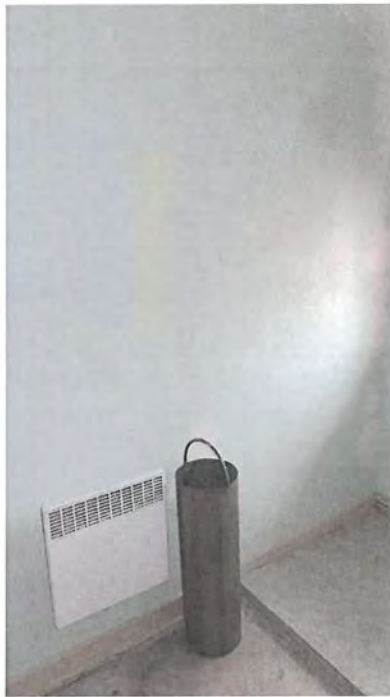
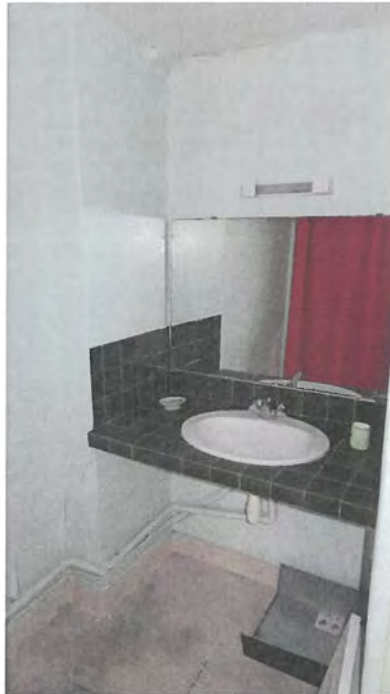
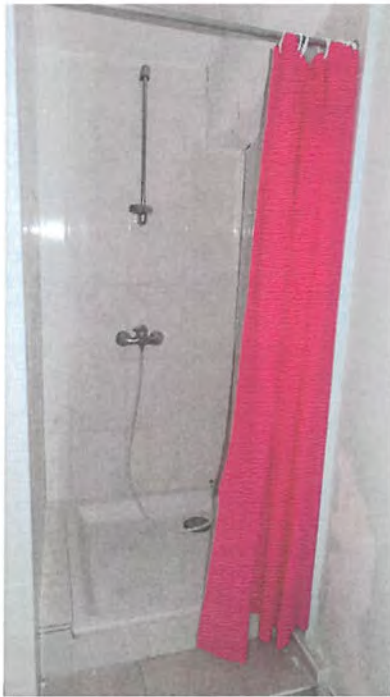
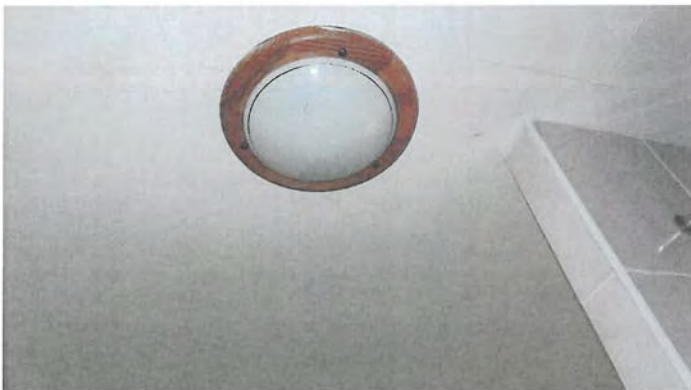
Je note la présence d'une douche, avec bac, parois carrelées, robinetterie mural avec flexible et pomme-douche.

Le plafond est peint ; un point lumineux y figure.

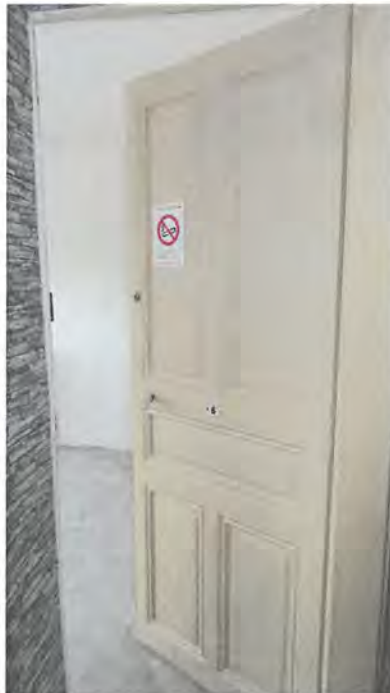
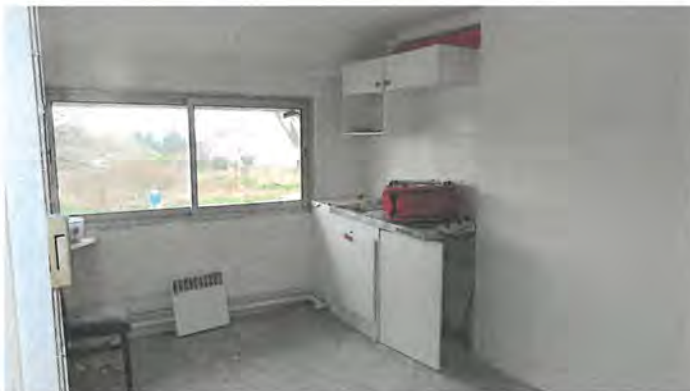
### CUISINE :

Le linoléum au sol, est sale et tâché.

Un évier inoc avec égouttoir, crasseux, et petit placard de rangement sommaire à deux portes situé en dessous.

La fenêtre alu à deux parois coulissantes, double vitrage, est ancienne.

Je constate qu'un radiateur électrique est posé au sol, au pied du mur sous la fenêtre.

Les traces d'un dégât des eaux sont visibles sur le plafond peint ; un point lumineux y figure.

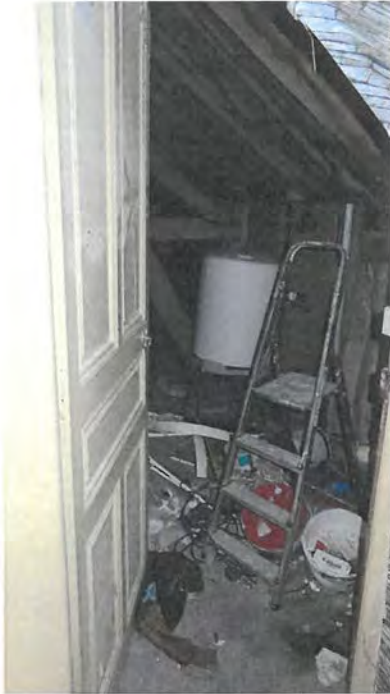
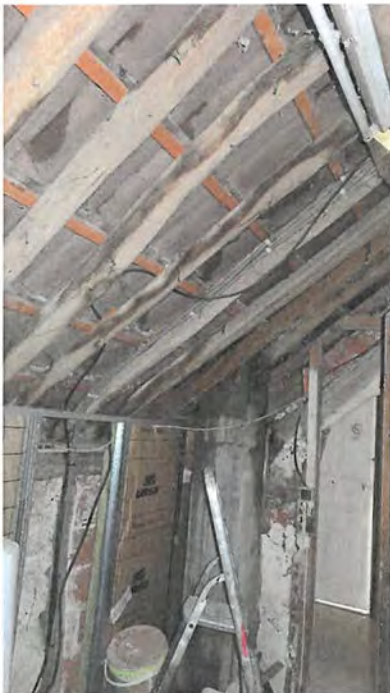
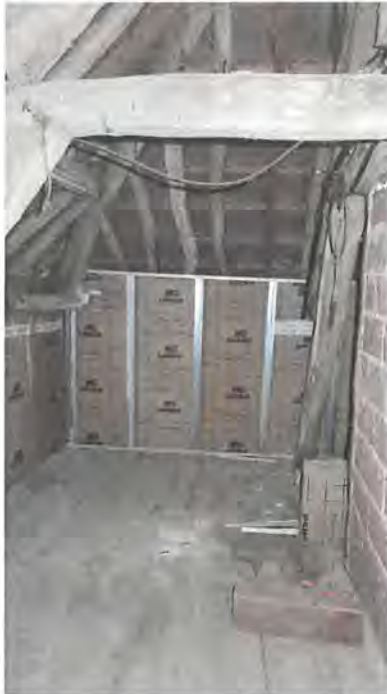
### **GRENIER :**

Je constate que le plancher est ancien, vétuste.

Je constate que des travaux d'isolation de ses murs ont débuté, avec laine de verre, rails pour placo.

Je note que la toiture n'est pas isolée.
